# **Estudo de Caso**

High Point – Escola de Idiomas

# **Estudo de Caso: Patologias da Construção**

# **Estudo de Caso: Infiltração na Cobertura**

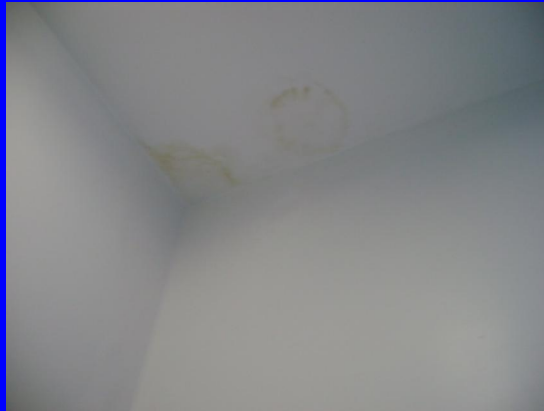
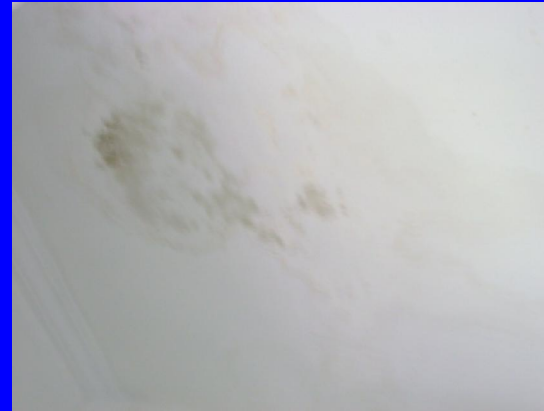
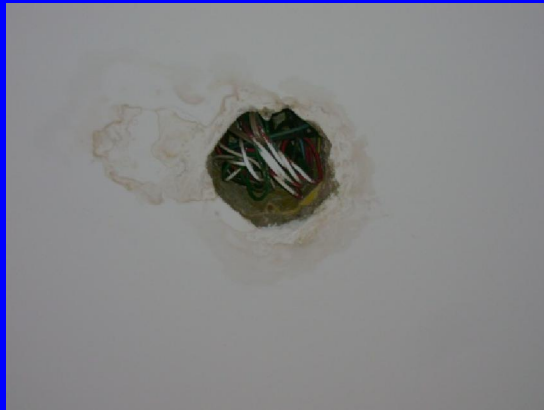
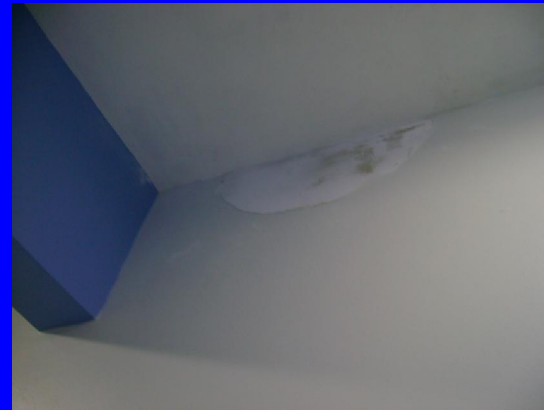
### Caso 01. Bolor e Manchas

1. Conceito: Ação de Microorganismos (fungos) aos quais sob presença de umidade e ausência de ventilação, iluminação e insolação deterioram revestimento e pintura, resultando em manchas, odor e até problemas de saúde para o ser humano.
2. Causa: Umidade proveniente de Infiltração da Cobertura;  
Ausência de Insolação / Ventilação e Iluminação nos locais;
3. Reparo: Execução de novo telhado e impermeabilização da laje;  
Retirada de todo mofo do acabamento;  
Acabamento com pintura acrílica para interiores;

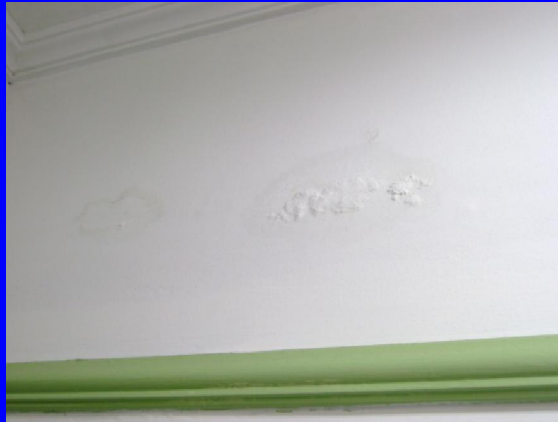
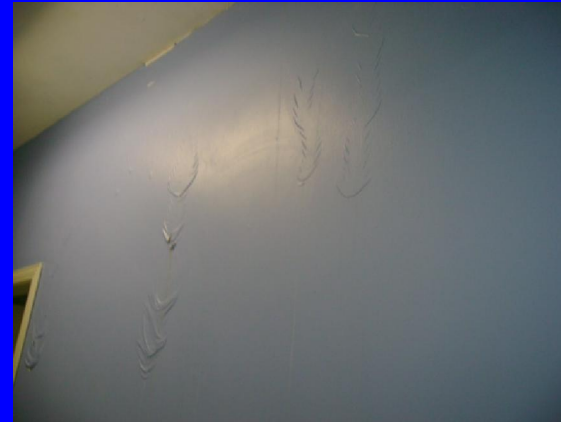
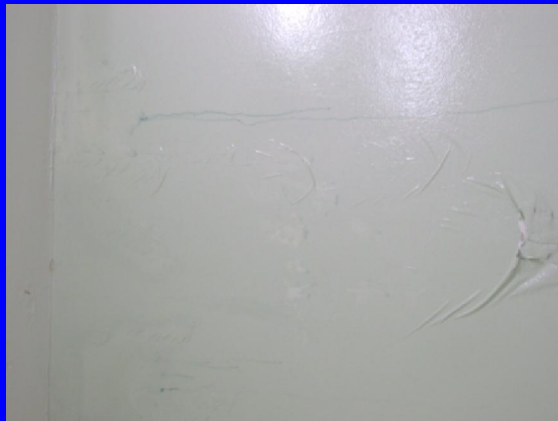
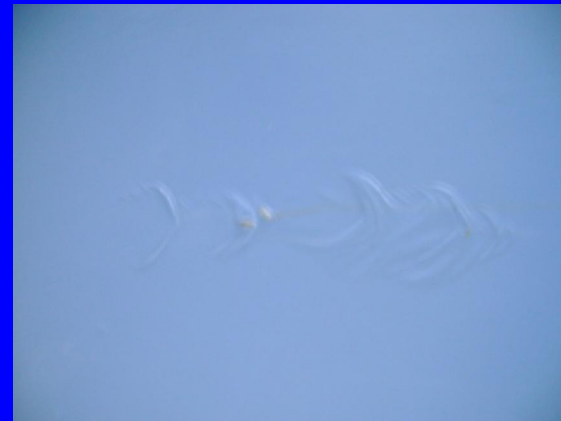
## **Caso 02. Bolhas em Ambientes Internos**

1. Conceito: Perda localizada de aderência e levantamento do filme da superfície
2. Causa: Ataque de Fungos;  
Incompatibilidade entre camadas;  
Presença de Umidade resultando na perda localizada de aderência
1. Reparo: Execução de novo telhado e impermeabilização da laje;  
Remoção das bolhas;  
Aplicação de Pintura Acrílica para interiores;

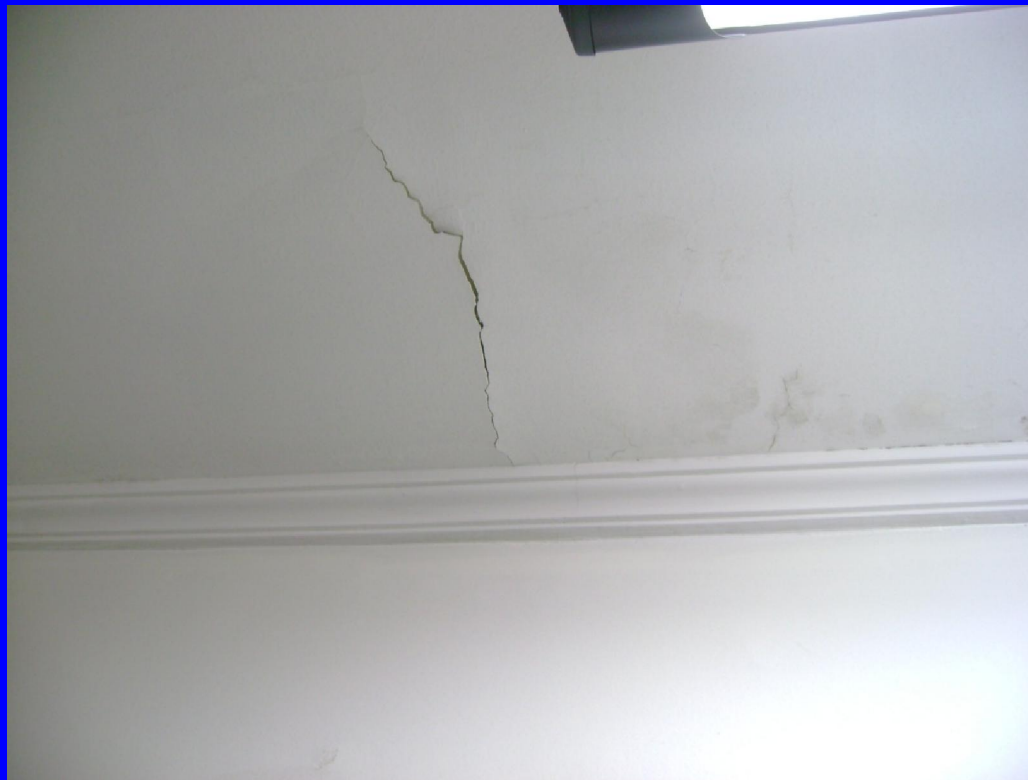
## **Caso 03. Descamação**

1. Conceito: Ruptura na pintura causada pelo desgaste natural do tempo. Em seu estágio inicial, apresenta-se como fissuras, e em seguida, num estágio mais avançado, começam a ocorrer a descamação da superfície.
2. Causa: Umidade que ocorre por detrás do acabamento, provocando inchaços e diminuindo.
  - Uso de Tinta de baixa qualidade;
  - Diluição Exagerada da Tinta;
  - Inadequada preparação da Superfície;
1. Reparo: Remoção dos fragmentos de tinta;
  - Aplicação de Massa Corrida em caso de ruptura em camadas mais profundas;
  - Aplicação de Tinta Acrílica para Interiores;

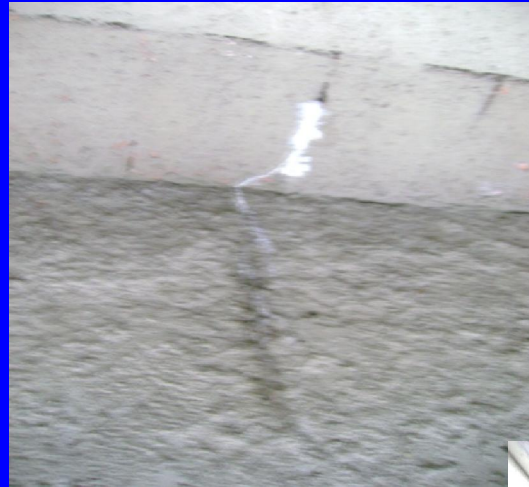
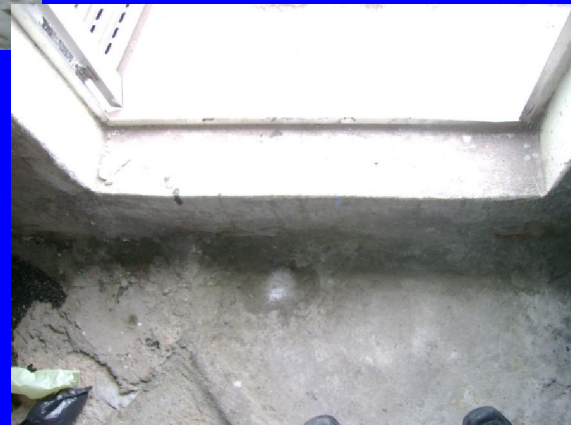
## **Caso 04. Eflorescência**

1. Conceito: Depósitos salinos alcalinos ou alcalino-terrosos na superfície de alvenaria, proveniente da migração de sais solúveis em água presente nos materiais de composição da alvenaria e/ou argamassas de fixação.
2. Causa: Teor de sais solúveis presentes nos materiais empregados;  
Presença de Água (Umidade);  
Pressão Hidrostática ou Evaporação da Água;  
Carbonatação da Cal liberada na hidratação do Cimento;  
Carbonatação da Cal não carbonatada proveniente de argamassas mistas.
3. Reparo: Sanar a presença de água (umidade) no local;  
Escovamento da Superfície;  
Saturar o revestimento com água, lavar com Solução clorídrica (cloro) a 10%, e em seguida com água abundante;  
Reparo do revestimento utilizando cimento resistente a sulfatos, caso o local esteja pulverulento;

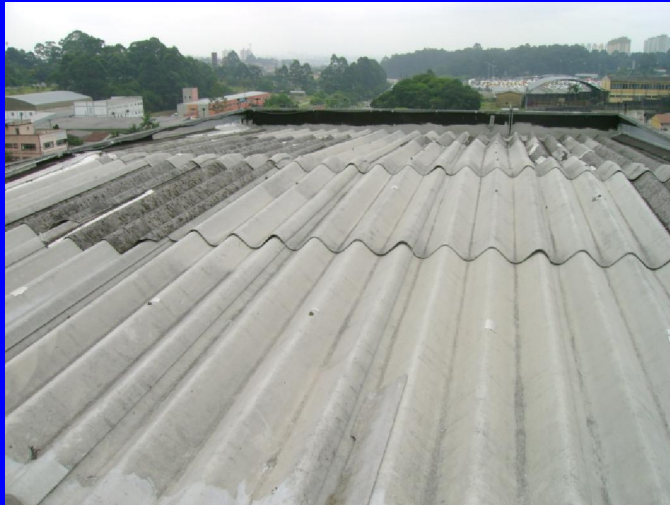
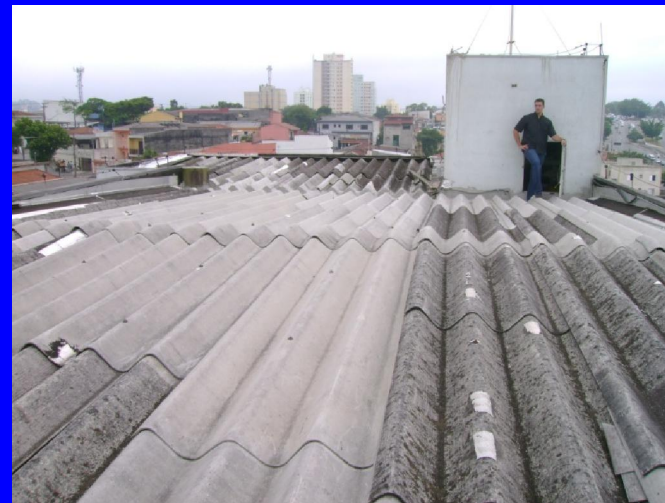
## **Problema 01. Inclinação Baixa**

1. Problema: Para todo tipo de telhado, há uma diferente inclinação, onde deve-se respeitar suas respectivas normas, altura da platibanda (função e aparência), etc. Sendo assim, a água não tem tanta pressão na descida, possibilitando acúmulo de água sob o telhado, umidade na madeira, alterando suas características e resistência, além de infiltrações em toda a laje.
2. Causa: Erro na fase de projeto e cálculo do telhado.
3. Reparo: Execução de novo telhado com a devida inclinação;  
Aumento da altura da platibanda caso necessário. Ocorrendo a necessidade, deve-se haver comunicação com a prefeitura local, informando-a da alteração que a fachada irá receber;
4. Patologias: Trincas e fissuras na laje, forro e paredes;  
Bolor e Manchas no acabamento;  
Desgaste e enfraquecimento do acabamento e revestimento;

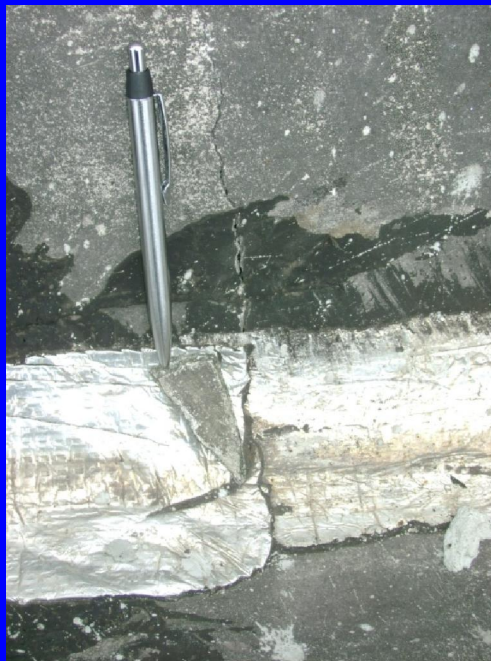
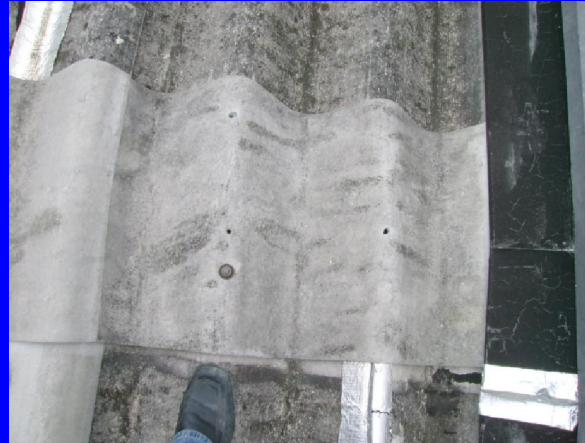
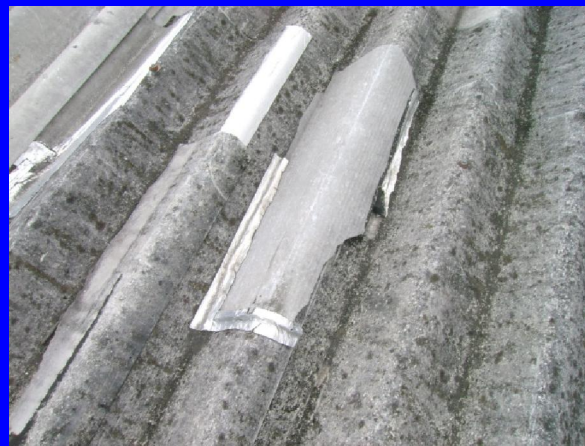
## **Problema 02: Materiais Degradados**

1. Problema: No telhado, por já ter ocorrido em momentos anteriores, reforma na cobertura e no mesmo telhado, algumas telhas apresentam danos, furos não fechados com fita, telhas quebradas, madeiras com umidade, danificadas. Estes problemas nos materiais resultam em vazamentos no telhado e infiltrações na laje.
2. Causa: Danos nos materiais, devido a descuido durante locomoção sobre o telhado para reforma ou reparos.
3. Reparo: Troca de todos os materiais do telhado, considerando madeiramento e telhas;
4. Patologias: Infiltração na laje;

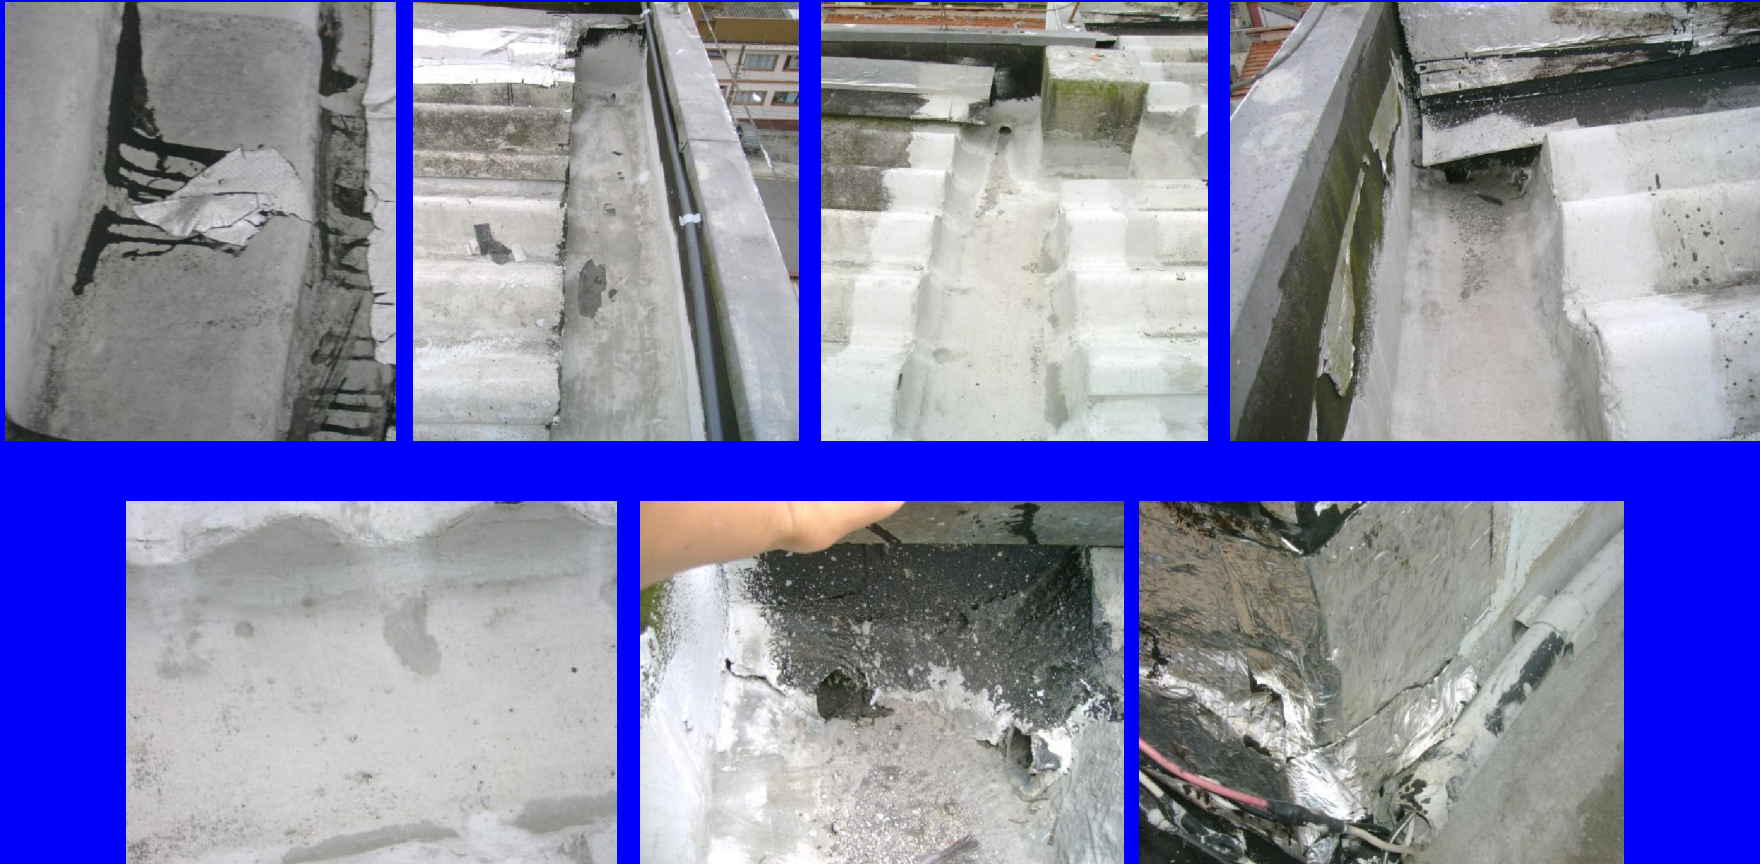
## **Problema 03. Impermeabilização da Laje**

1. Problema: Impermeabilização Inadequada da Laje.
2. Causa: Acabamento Reto no Cantos, onde os cantos devem ser “meia-cana”, evitando infiltração da água, ocasionando trincas na argamassa;  
Ausência de impermeabilização ao redor dos ralos e canos, onde devem ocorrer colocação de malha em volta;  
Instalação inadequada da Manta nas paredes. O correto é subir de 20 a 30 cm de impermeabilização da parede. A Manta Asfáltica deve ser instalada com manuseio de colher de pedreiro e maçarico a fim de alisar a manta;
3. Reparo: Remoção da Argamassa existente;  
Execução de Nova Impermeabilização da laje, com aplicação de Manta Asfáltica, Instalação de malha ao redor dos canos, Impermeabilização de 30 cm nas paredes;  
Execução de Acabamento “Meia-Cana” nos cantos, encontro entre paredes e laje;  
Instalação de Rufo com Acabamento “Meia-Cana”;
4. Patologias: Infiltração da laje;
